# BEILAGEN

Bereich Thalgau

# Thalgau Bereich 1 – derzeitige Situation

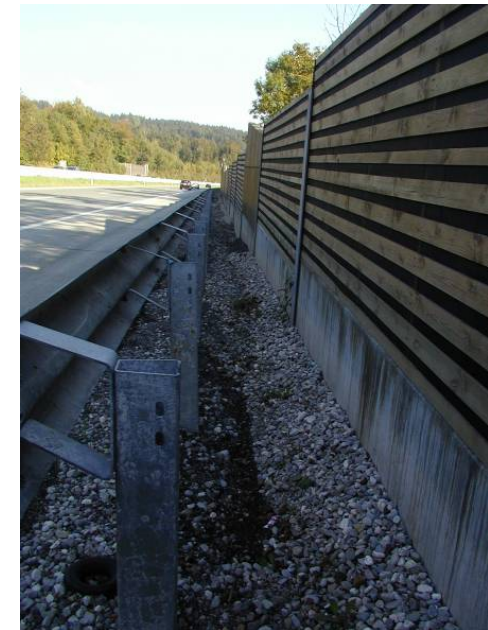
BEREICH 1a

Leichte Ausschwemmungen im Bankettbereich  
Am Beginn der Gefällestricke

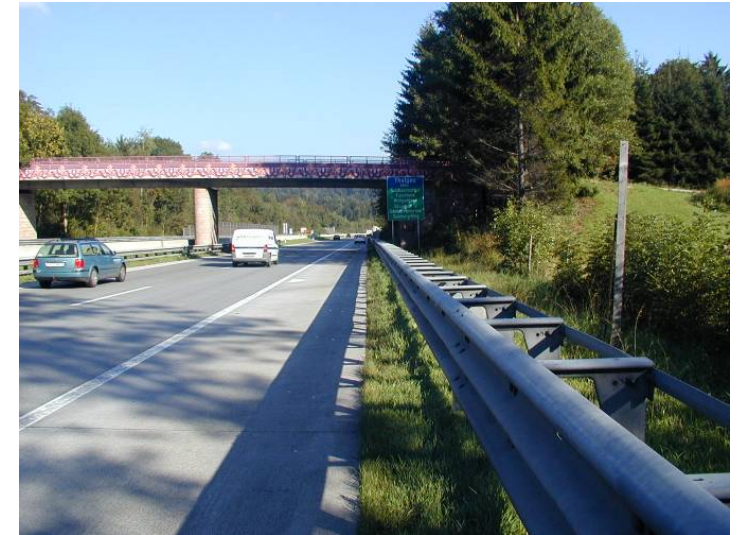
BEREICH 1b

Sehr starke Ausschwemmungen im Bankettbereich  
Zwischen Fahrbahnrand und Lärmschutzwand

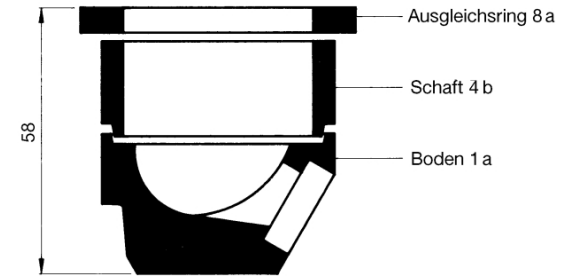
**Schema Straßeneinlauf**

Straßenablauf mit Schlammkübel und Einlaufgitter  
 (Fertigteil, natriumbeständig)  
 Belastungsklasse C

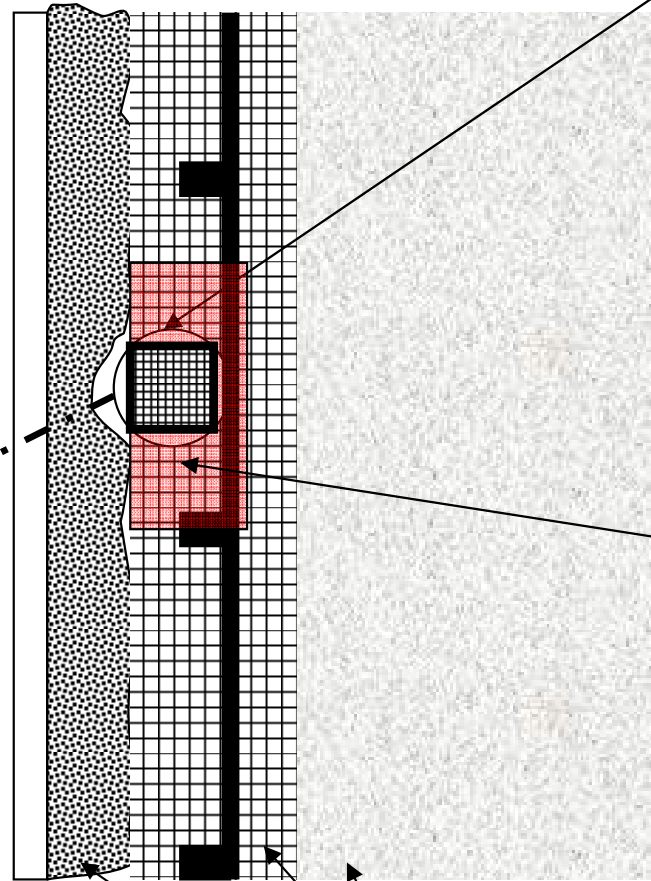
# Thalgau Bereich 1c – Umbau der Einlaufschächte

LSW

Fahrbahn  
 Rasengittersteine  
 Leitschienen  
 Schotterkeil

Bestehendes Betongerinne ausschrammen  
 Künette herstellen  
 Rohr DN250 verlegen  
 Künette mit Aushubmaterial hinterfüllen  
 Planie mit Humus

Bestehender Einlaufschacht  
 Laubfang ausbauen  
 Einlaufgitter gegen Betondeckel  
 Klasse C ersetzen

Rasengittersteine nicht  
 Verfüllen (Maßnahme gegen  
 Verschmutzung des Straßeneinlaufes)
